## **4. CATÁLOGO**

<b>NORMAS URBANÍSTICAS MUNICIPALES DE SANCEDO CATÁLOGO DE ELEMENTOS PROTEGIDOS</b>	<b>FICHA EP-S-1</b>
<b>DENOMINACIÓN Y SITUACIÓN: Iglesia Parroquial. Calle Real Nº 87. GRADO DE PROTECCIÓN: Integral. NÚCLEO: SANCEDO Referencia catastral: 4067701PH9246N0001DF</b>

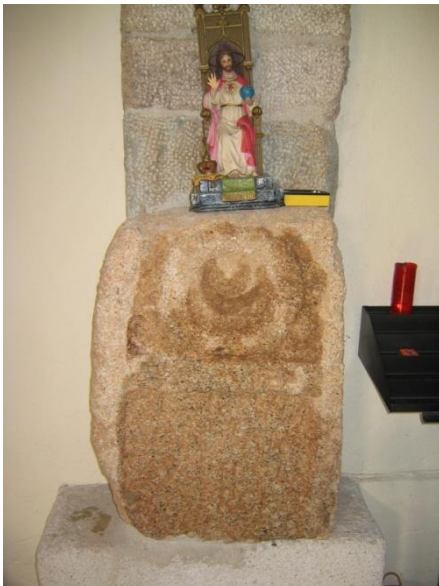
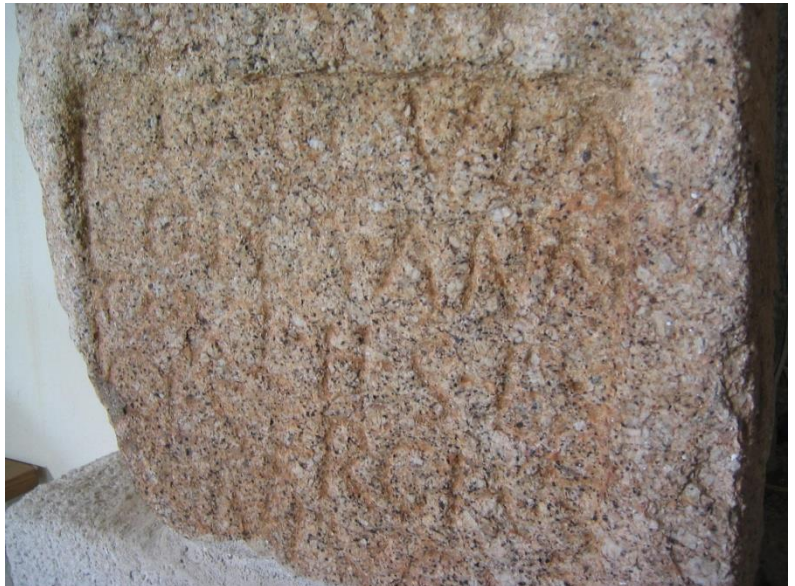
Inscripción funeraria realizada en piedra, hallada en Cueto, junto a la iglesia del pueblo. Hoy se encuentra en el interior de la iglesia, como peana de una imagen religiosa.

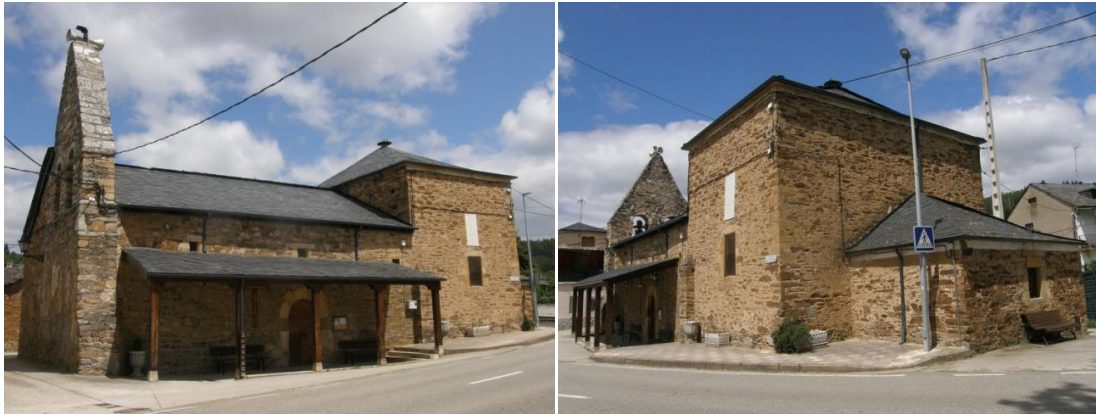
<b>CARACTERÍSTICAS</b>
<b>Descripción:</b> Iglesia de Santo Domingo. Siglos XVI y XVII, con obras posteriores. Está compuesta por una sola nave y cabecero, separados por un arco de medio punto de sillería. Realizada en mampostería ordinaria (sillarejo en algunas zonas). Tiene espadaña también de mampostería situada en el poniente, es de un cuerpo de dos campanas, con remate triangular. La cubierta es a dos aguas en la nave (con estructura de par y nudillo) y a cuatro aguas en el cabecero, de pizarra (redondeada) realizada recientemente. En la fachada sur tiene atrio porticado de reciente reconstrucción.
<b>Época:</b> Siglos XVI y XVII, con obras posteriores.
<b>Propiedad:</b> Obispado de Astorga.
<b>Uso original:</b> Religioso.
<b>Clasificación NNUU:</b> Suelo Urbano Consolidado Dotacional Equipamiento Religioso, con Protección Cultural.
<b>Estado de conservación:</b> Bueno
<b>Observaciones:</b>

<b>NORMATIVA</b>
<b>Grado de protección:</b> Protección Integral.
<b>Justificación de la protección:</b> Construcción significativa de la arquitectura religiosa de la zona.
<b>Elementos a conservar:</b> La totalidad de los elementos originales tanto formales como estructurales.
<b>Actuaciones permitidas:</b> Restauración, conservación y consolidación.
<b>Medidas de protección:</b> Recuperación de los elementos originales. Eliminación de los impactos negativos, en cuanto sea posible evitar los tendidos eléctricos que cuelgan de la espadaña.

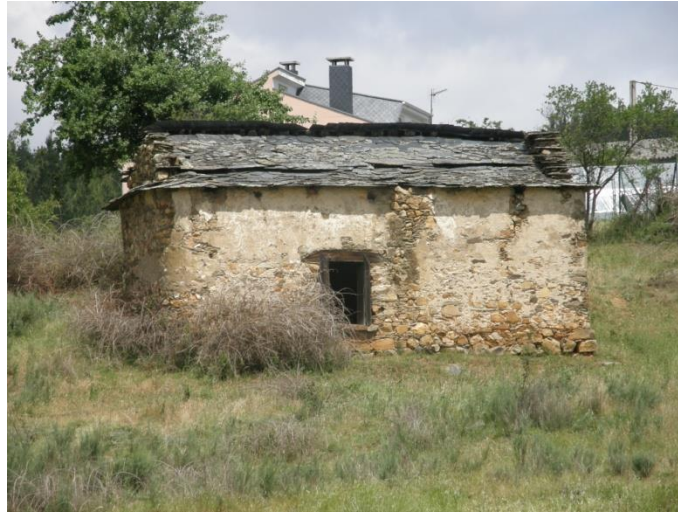
<b>NORMAS URBANÍSTICAS MUNICIPALES DE SANCEDO</b> <b>CATÁLOGO DE ELEMENTOS PROTEGIDOS</b>	<b>FICHA</b> <b>EP-S-2</b>
<b>DENOMINACIÓN Y SITUACIÓN:</b> Palomar 1. El valle. <b>GRADO DE PROTECCIÓN:</b> Estructural <b>NÚCLEO:</b> Sancedo Referencia catastral: 24146A010155270000ZY

<b>CARACTERÍSTICAS</b>
<b>Descripción:</b> Planta rectangular, muros de carga de mampostería ordinaria, cubierta a dos aguas de pizarra rústica colocada sobre entramado de ladera. Revocos de cal en mal estado.
<b>Época:</b> Sin determinar. Según catastro 1900. Es una construcción anterior a esa fecha.
<b>Propiedad:</b> Privada.
<b>Uso original:</b> Palomar
<b>Clasificación NNUU:</b> Suelo Urbano Consolidado casco tradicional, con Protección Cultural.
<b>Estado de conservación:</b> Regular
<b>Observaciones:</b>
<b>NORMATIVA</b>
<b>Grado de protección:</b> Protección estructural.
<b>Justificación de la protección:</b> Construcción significativa de la arquitectura popular de construcciones auxiliares de la zona.
<b>Elementos a conservar:</b> Los elementos originales formales y estructurales.
<b>Actuaciones permitidas:</b> Restauración, conservación, consolidación y rehabilitación. Se permiten pequeñas reformas de elementos no esenciales.

<b>Medidas de protección:</b> Recuperación de los elementos originales y eliminación de los impactos negativos.

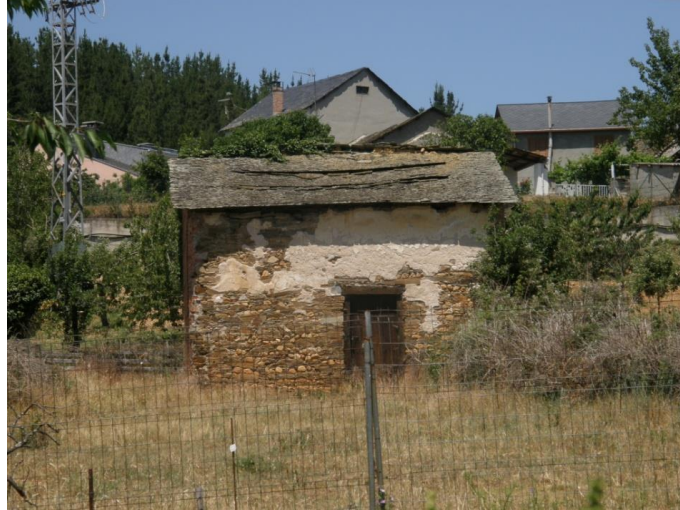
<b>NORMAS URBANÍSTICAS MUNICIPALES DE SANCEDO CATÁLOGO DE ELEMENTOS PROTEGIDOS</b>	<b>FICHA EP-S-3</b>
<b>DENOMINACIÓN Y SITUACIÓN:</b> Palomar 2. Calle Real 55. <b>GRADO DE PROTECCIÓN:</b> Estructural <b>NÚCLEO:</b> Sancedo Referencia catastral: 3867029PH9236N0001FP

<b>CARACTERÍSTICAS</b>
<b>Descripción:</b> Planta rectangular, muros de carga de mampostería ordinaria, cubierta a dos aguas de pizarra rústica colocada sobre entramado de ladera. Revocos de cal en mal estado.
<b>Época:</b> Sin determinar. Según catastro 1920. Es una construcción anterior a esa fecha.
<b>Propiedad:</b>
<b>Uso original::</b>
<b>Clasificación NNUU:</b> Suelo Urbano Consolidado edificación residencial, con Protección Cultural.
<b>Estado de conservación:</b> Regular
<b>Observaciones:</b>
<b>NORMATIVA</b>
<b>Grado de protección:</b> Protección estructural.
<b>Justificación de la protección:</b> Construcción significativa de la arquitectura popular de construcciones auxiliares de la zona.
<b>Elementos a conservar:</b> Los elementos originales formales y estructurales.
<b>Actuaciones permitidas:</b> Restauración, conservación, consolidación y rehabilitación. Se permiten pequeñas reformas de elementos no esenciales.

<b>Medidas de protección:</b> Recuperación de los elementos originales y eliminación de los impactos negativos.

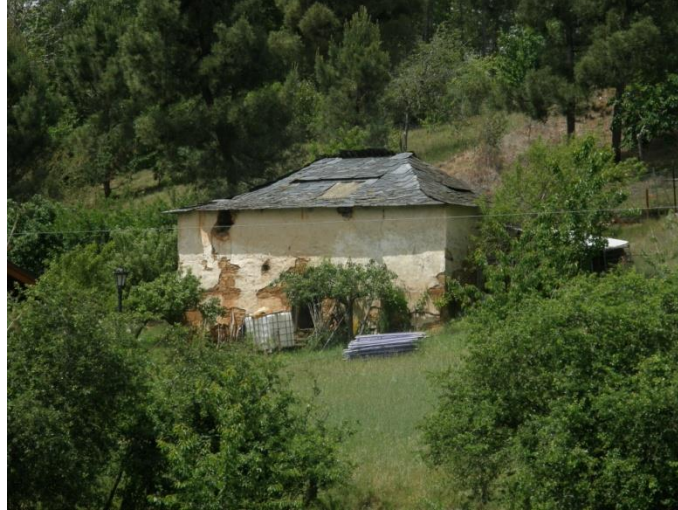
<b>NORMAS URBANÍSTICAS MUNICIPALES DE SANCEDO CATÁLOGO DE ELEMENTOS PROTEGIDOS</b>	<b>FICHA EP-S-4</b>
<b>DENOMINACIÓN Y SITUACIÓN:</b> Palomar 3. Polígono 10, parcela 519. El Soto. <b>GRADO DE PROTECCIÓN:</b> Estructural <b>NÚCLEO:</b> Sancedo Referencia catastral: Parcela 24146A010006630000ZT.

<b>CARACTERÍSTICAS</b>
<b>Descripción:</b> Planta rectangular, muros de carga de mampostería ordinaria, cubierta a cuatro aguas de pizarra rústica colocada sobre entramado de ladera, revocos de cal en mal estado.
<b>Época:</b> Sin determinar.
<b>Propiedad:</b> Privada
<b>Uso original:</b> Palomar
<b>Clasificación NNUU:</b> Está situado en el suelo rústico. Protección Cultural.
<b>Estado de conservación:</b> Deficiente.
<b>Observaciones:</b>
<b>NORMATIVA</b>
<b>Grado de protección:</b> Protección estructural.
<b>Justificación de la protección:</b> Construcción significativa de la arquitectura popular de construcciones auxiliares de la zona.
<b>Elementos a conservar:</b> Los elementos originales formales y estructurales.
<b>Actuaciones permitidas:</b> Restauración, conservación, consolidación y rehabilitación. Se permiten pequeñas reformas de elementos no esenciales.
<b>Medidas de protección:</b> Recuperación de los elementos originales y eliminación de los impactos negativos.

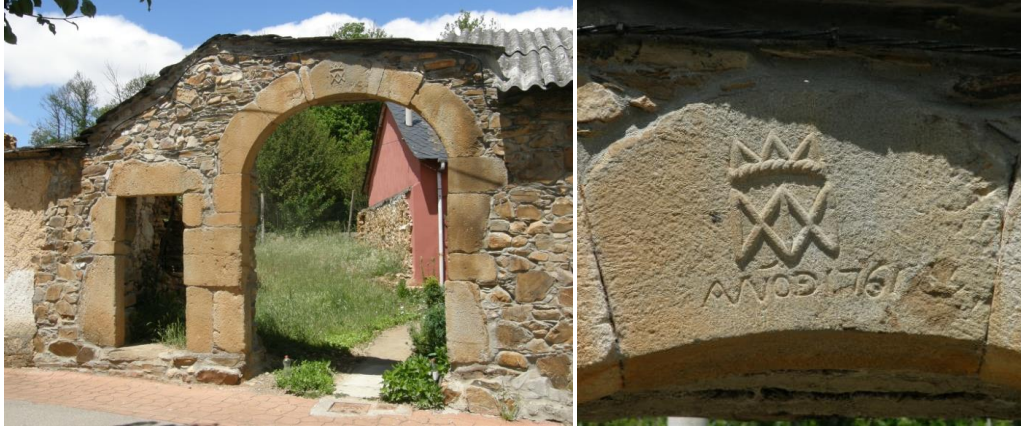
<b>NORMAS URBANÍSTICAS MUNICIPALES DE SANCEDO</b> <b>CATÁLOGO DE ELEMENTOS PROTEGIDOS</b>	<b>FICHA</b> <b>EP-S-5</b>
<b>DENOMINACIÓN Y SITUACIÓN:</b> Arco de sillería. Calle La Ercina. <b>GRADO DE PROTECCIÓN:</b> Integral. <b>NÚCLEO:</b> SANCEDO Referencia catastral: No tiene.

<b>CARACTERÍSTICAS</b>
<b>Descripción:</b> Portada de casa de sillería. Es el acceso a vía pública y parcelas particulares del suelo urbano.
<b>Época:</b> Finales siglo XVIII según inscripción en la clave año 1761.
<b>Propiedad:</b> Privada
<b>Uso original:</b> Fachada de construcción.
<b>Clasificación NNUU:</b> Suelo Urbano Consolidado casco Tradicional, con Protección Cultural.
<b>Estado de conservación:</b> Bueno
<b>Observaciones:</b> Situado en vía pública según datos catastrales.
<b>NORMATIVA</b>
<b>Grado de protección:</b> Protección integral.
<b>Justificación de la protección:</b> Construcción significativa de la arquitectura popular de la zona.
<b>Elementos a conservar:</b> La totalidad de los elementos originales tanto formales como estructurales.
<b>Actuaciones permitidas:</b> Restauración, conservación y consolidación.
<b>Medidas de protección:</b> Recuperación de los elementos originales y eliminación de los impactos negativos.

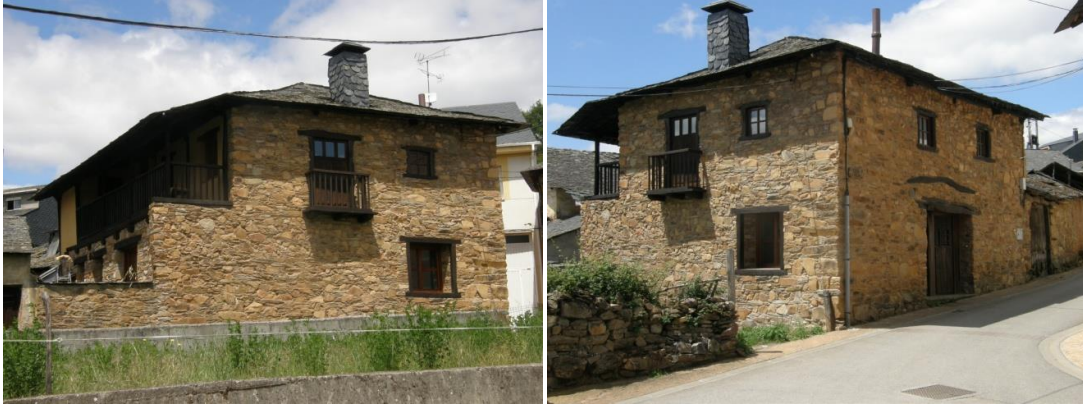
**NORMAS URBANÍSTICAS MUNICIPALES DE SANCEDO  
CATÁLOGO DE ELEMENTOS PROTEGIDOS****FICHA  
EP-S-6****DENOMINACIÓN Y SITUACIÓN:** Casa tradicional en calle La Cuesta.**GRADO DE PROTECCIÓN:** Protección Estructural.**NÚCLEO:** SANCEDO

**Descripción:** Casa tradicional situada en calle La Cuesta. Es de dos plantas, tiene muros de carga de mampostería ordinaria, cubierta a cuatro aguas de pizarra rústica con singular chimenea y corredor (o solana) de madera.

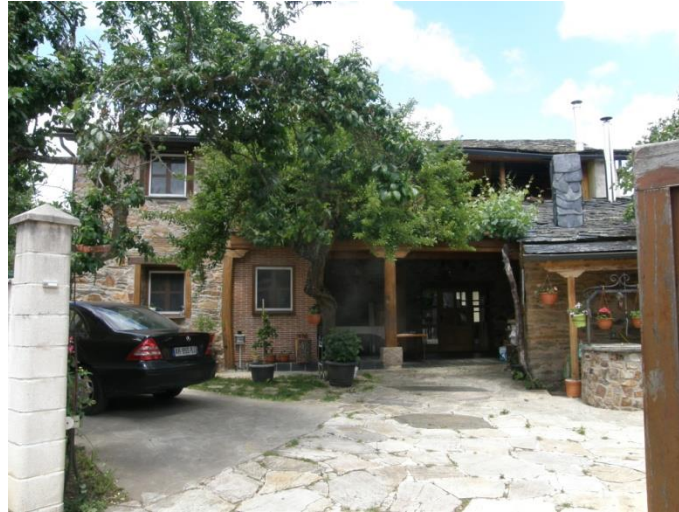
**DENOMINACIÓN Y SITUACIÓN:** Casa tradicional en calle Travesía Real 3.  
**GRADO DE PROTECCIÓN:** Protección Ambiental  
**NÚCLEO:** SANCEDO  
Referencia catastral: 3967003PH92136N0001PP

**Descripción:** Casa tradicional sita en travesía 3 de calle Real. Es porticada de dos plantas, tiene muros de carga de mampostería ordinaria, cubierta a dos aguas de pizarra y corredor de madera (situado sobre el pórtico).

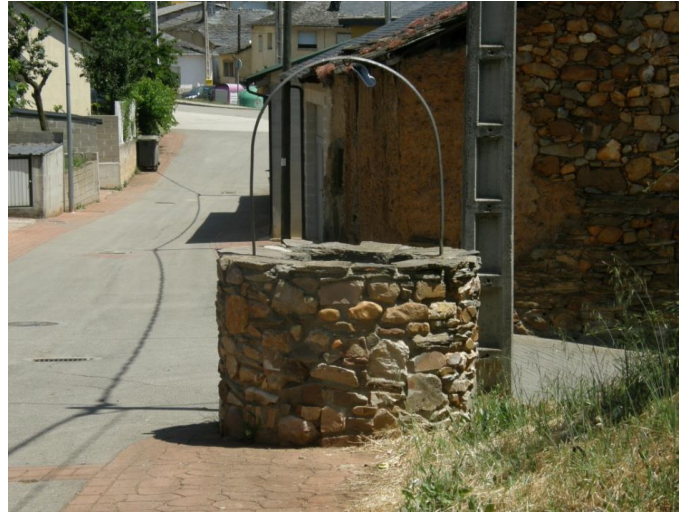
<b>NORMAS URBANÍSTICAS MUNICIPALES DE SANCEDO CATÁLOGO DE ELEMENTOS PROTEGIDOS</b>	<b>FICHA EP-S-8</b>
<b>DENOMINACIÓN Y SITUACIÓN:</b> Pozo 1. Calle La Ercina. <b>GRADO DE PROTECCIÓN:</b> Estructural. <b>NÚCLEO:</b> SANCEDO Referencia catastral: No tiene, está situado en la vía pública.

<b>CARACTERÍSTICAS</b>
<b>Descripción:</b> Pozo artesiano realizado en fábrica de mampostería ordinaria.
<b>Época:</b> Sin determinar.
<b>Propiedad:</b> Pública
<b>Uso original:</b> Pozo de abastecimiento de agua.
<b>Clasificación NNUU:</b> Suelo Urbano Consolidado, situado en vía pública, con Protección Cultural.
<b>Estado de conservación:</b> Bueno
<b>Observaciones:</b> Cuenta con reja de protección en la boca.
<b>NORMATIVA</b>
<b>Grado de protección:</b> Protección estructural.
<b>Justificación de la protección:</b> Construcción significativa de la arquitectura popular de las construcciones auxiliares de la zona.
<b>Elementos a conservar:</b> La totalidad de los elementos originales tanto formales como estructurales.
<b>Actuaciones permitidas:</b> Restauración, conservación, consolidación, adecuación y rehabilitación.
<b>Medidas de protección:</b> Recuperación de los elementos originales y eliminación de los impactos negativos.

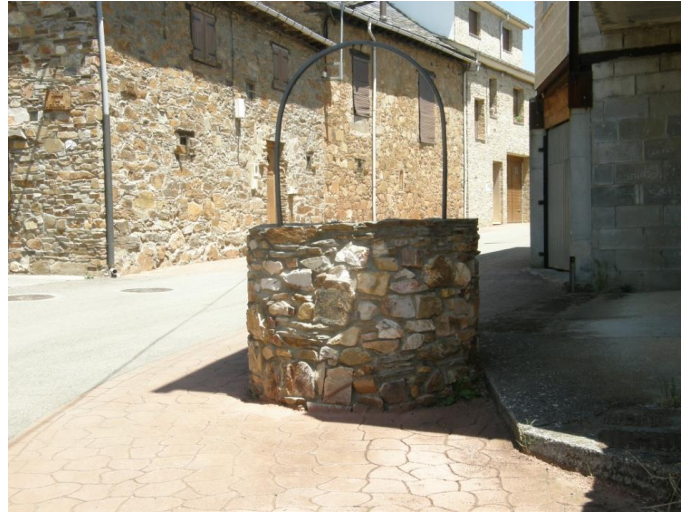
**NORMAS URBANÍSTICAS MUNICIPALES DE SANCEDO  
CATÁLOGO DE ELEMENTOS PROTEGIDOS****FICHA  
EP-S-9****DENOMINACIÓN Y SITUACIÓN:** Pozo 2. Calle La Ercina.**GRADO DE PROTECCIÓN:** Estructural.**NÚCLEO:** SANCEDO

**CARACTERÍSTICAS****Descripción:** Pozo artesiano realizado en fábrica de mampostería ordinaria.**Época:** Sin determinar.**Propiedad:** Pública**Uso original:** Pozo de abastecimiento de agua.**Clasificación NNUU:** Suelo Urbano Consolidado, situado en vía pública, con Protección Cultural.**Estado de conservación:** Bueno**Observaciones:** Cuenta con reja de protección en la boca.**NORMATIVA****Grado de protección:** Protección estructural.**Justificación de la protección:** Construcción significativa de la arquitectura popular de las construcciones auxiliares de la zona.**Elementos a conservar:** La totalidad de los elementos originales tanto formales como estructurales.**Actuaciones permitidas:** Restauración, conservación, consolidación, adecuación y rehabilitación.**Medidas de protección:** Recuperación de los elementos originales y eliminación de los impactos negativos.

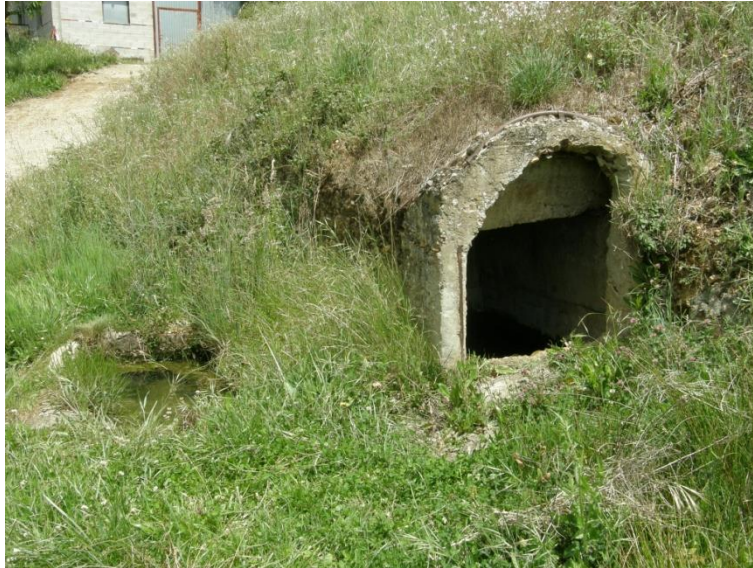
**NORMAS URBANÍSTICAS MUNICIPALES DE SANCEDO  
CATÁLOGO DE ELEMENTOS PROTEGIDOS****FICHA  
EP-S-10****DENOMINACIÓN Y SITUACIÓN:** Fuente de la Roxa. Calle La Roxa.**GRADO DE PROTECCIÓN:** Ambiental**NÚCLEO:** Sancedo

**CARACTERÍSTICAS****Descripción:** Obra de fábrica abovedada de hormigón, con pila abrevadero también de hormigón.**Época:** Sin determinar.**Propiedad:** Pública**Uso original:** Abastecimiento de agua.**Clasificación NNUU:** Suelo Urbano Consolidado Casco Tradicional, con Protección Cultural.**Estado de conservación:** Deficiente**Observaciones:****NORMATIVA****Grado de protección:** Protección ambiental.**Justificación de la protección:** Uso público y cultural de la zona.**Elementos a conservar:** Se protegerá el abastecimiento de agua y el uso. No se protege la obra de fábrica.**Actuaciones permitidas:** Todo tipo de obras manteniendo el uso y las condiciones ambientales.**Medidas de protección:** Protección del uso y suministro de agua, y cuidado del entorno. No se protege la obra de fábrica.

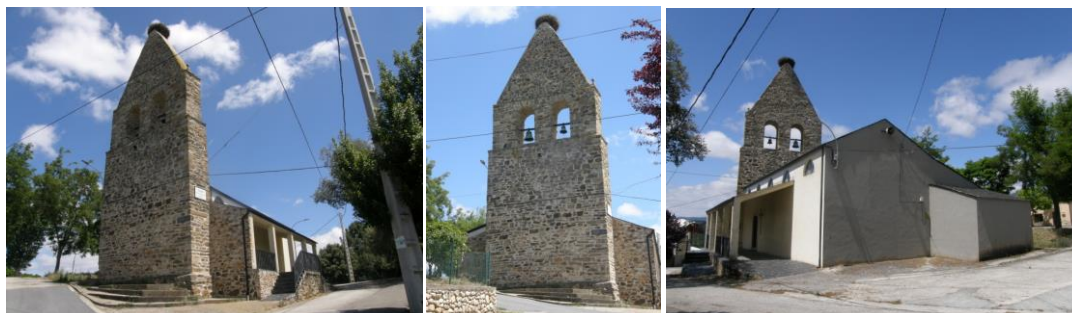
<b>NORMAS URBANÍSTICAS MUNICIPALES DE SANCEDO CATÁLOGO DE ELEMENTOS PROTEGIDOS</b>	<b>FICHA EP-C-1</b>
<b>DENOMINACIÓN Y SITUACIÓN:</b> Iglesia Parroquial <b>GRADO DE PROTECCIÓN:</b> Integral la espadaña, Ambiental el resto. <b>NÚCLEO:</b> CUETO Referencia catastral: 2432514PH9222N0001DU

<b>CARACTERÍSTICAS</b>
<b>Descripción:</b> Esta iglesia parroquial se destruyó en un incendio en 1.972, y fue reconstruida con materiales contemporáneos en 1.987. La armadura de cubierta se había renovado en el siglo XVIII. Conserva íntegra una esbelta espadaña construida en el siglo XVII mediante mampostería ordinaria y sillarejo.
<b>Época:</b> Siglo XVII y reconstrucción reciente.
<b>Propiedad:</b> Episcopado.
<b>Uso original:</b> Religioso.
<b>Clasificación NNUU:</b> Suelo Urbano Consolidado Dotacional Equipamiento Religioso, con Protección Cultural.
<b>Estado de conservación:</b> Bueno
<b>Observaciones:</b>
<b>NORMATIVA</b>
<b>Grado de protección:</b> Protección ambiental. La espadaña protección integral.
<b>Justificación de la protección:</b> Construcción significativa de la arquitectura religiosa.
<b>Elementos a conservar:</b> La totalidad de los elementos originales tanto formales como estructurales.

<b>Actuaciones permitidas:</b> Espadaña: Restauración, conservación y consolidación. Resto del edificio: Restauración, conservación, consolidación, rehabilitación, adecuación y reconstrucción.
<b>Medidas de protección:</b> Recuperación de los elementos originales. Eliminación de los impactos negativos, en cuanto sea posible evitar los tendidos eléctricos que cuelgan de la espadaña.

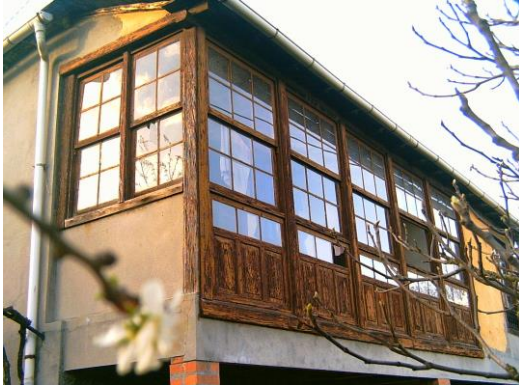
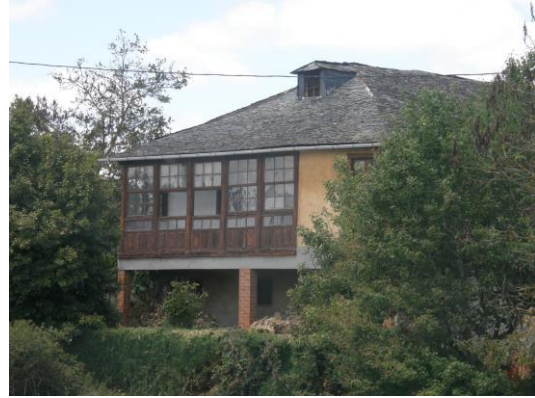
**DENOMINACIÓN Y SITUACIÓN:** Galería de vivienda. Travesía Hondo Vila s/n  
**GRADO DE PROTECCIÓN:** Ambiental  
**NÚCLEO:** CUETO  
Referencia catastral: 2528805PH9222N0001DU

**Descripción:** Galería de vivienda sita en calle Travesía Hondo Vila. Está realizada en madera y acristalada, por su forma y materiales es de influencia gallega.

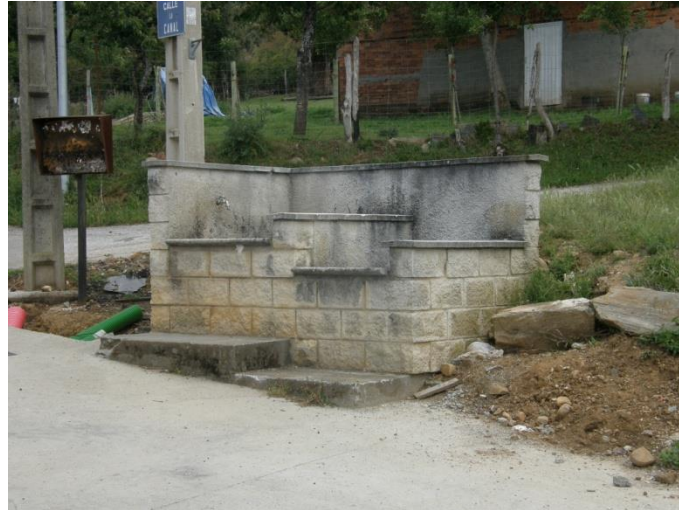
**CARACTERÍSTICAS****Descripción:** Obra de fábrica de bloques de hormigón de construcción reciente.**Época:** Sin determinar.**Propiedad:** Pública.**Uso original:** Abastecimiento de agua.**Clasificación NNUU:** Suelo Urbano Consolidado, situado en vía pública, con Protección Cultural.**Estado de conservación:** Bueno**Observaciones:****NORMATIVA****Grado de protección:** Protección ambiental.**Justificación de la protección:** Uso público y cultural de la zona.**Elementos a conservar:** Se protegerá el suministro de agua y el uso. No se protege la obra de fábrica.**Actuaciones permitidas:** Todo tipo de obras manteniendo el uso.**Medidas de protección:** Protección del uso y suministro de agua, y cuidado del entorno. No se protege la obra de fábrica.

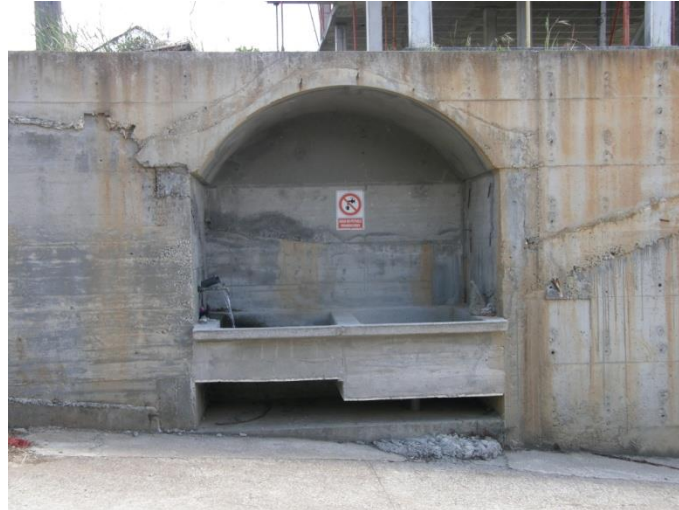
**NORMAS URBANÍSTICAS MUNICIPALES DE SANCEDO  
CATÁLOGO DE ELEMENTOS PROTEGIDOS****FICHA  
EP-C-4****DENOMINACIÓN Y SITUACIÓN:** Fuente 2. Calle La Iglesia**GRADO DE PROTECCIÓN:** Ambiental**NÚCLEO:** CUETO

**CARACTERÍSTICAS****Descripción:** Obra de fábrica de hormigón de construcción reciente.**Época:** Sin determinar.**Propiedad:** Pública**Uso original:** Abastecimiento de agua.**Clasificación NNUU:** Suelo Urbano Consolidado, situado en vía pública , con Protección Cultural.**Estado de conservación:** Bueno**Observaciones:****NORMATIVA****Grado de protección:** Protección ambiental.**Justificación de la protección:** Uso público y cultural de la zona.**Elementos a conservar:** Se protegerá el suministro de agua y el uso. No se protege la obra de fábrica.**Actuaciones permitidas:** Todo tipo de obras manteniendo el uso.**Medidas de protección:** Protección del uso y suministro de agua, y cuidado del entorno. No se protege la obra de fábrica.

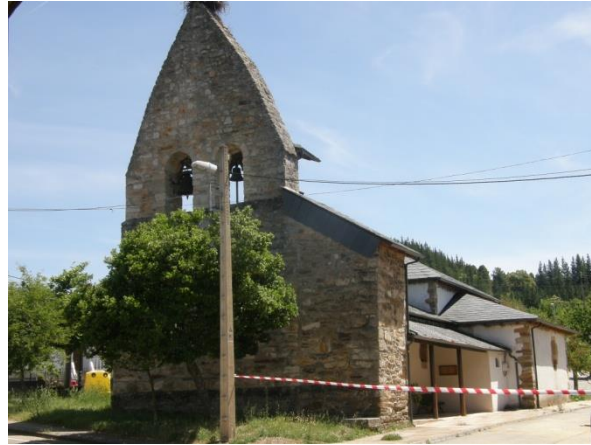
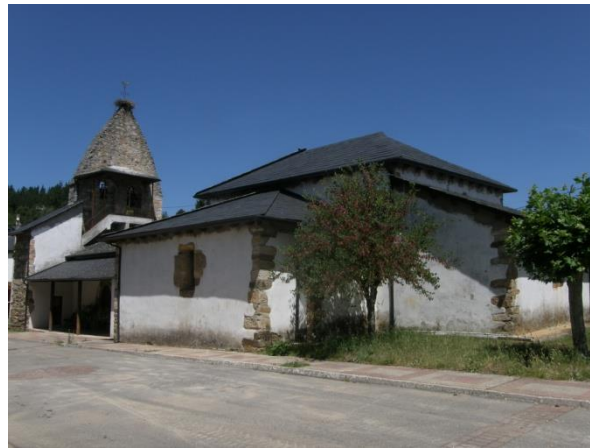
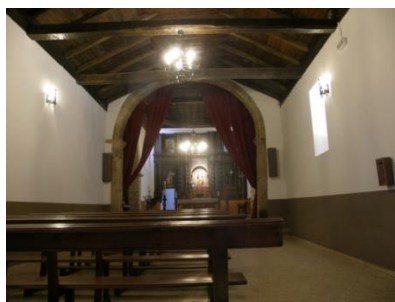
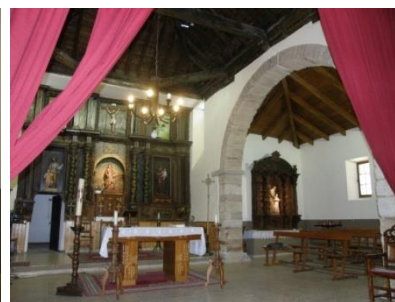
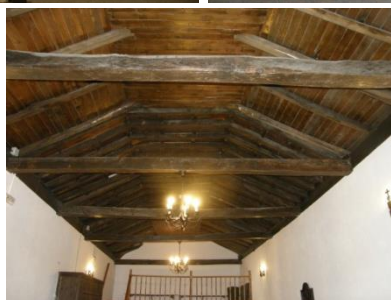
FICHA  
EP-O-1

**DENOMINACIÓN Y SITUACIÓN:** Iglesia Parroquial de Santa Ana. Pl/ Santa Ana  
**GRADO DE PROTECCIÓN:** Integral  
**NÚCLEO:** OCERO  
Referencia catastral: 4409601PH9340N0001XO

<b>CARACTERÍSTICAS</b>
<b>Descripción:</b> Iglesia Parroquial de Santa Ana. Se construyó en el siglo XVI y se reconstruyó a finales del XVII, la cubierta con armadura de madera es del siglo XIX, aunque se conserva la armadura del presbiterio del siglo XVI. Es de planta en forma de cruz latina y con atrio en la fachada sur. Los muros y la espadaña son de mampostería ordinaria y cubierta de pizarra sobre artesonado de madera. Predominio del estilo barroco. La espadaña situada en el poniente es de un cuerpo de dos campanas, con remate triangular, y carece del óculo de iluminación del coro. Es de una sola planta rectangular con dos capillas laterales en el cabecero. Tiene atrio porticado en la fachada sur. En el interior imagen de Santa Ana del siglo XVI (bien documentada), obra de Nicolás de Brujas, terminada por Lucas Formente de Villafranca del Bierzo (en 1562).
<b>Época:</b> Sin determinar.

<b>Propiedad:</b> Privada
<b>Uso original:</b> Religioso
<b>Calificación urbanística:</b> Suelo Urbano Consolidado Dotacional Equipamiento Religioso, con Protección Cultural.
<b>Estado de conservación:</b> Bueno
<b>Observaciones:</b>
<b>NORMATIVA</b>
<b>Grado de protección:</b> Protección Integral.
<b>Justificación de la protección:</b> Construcción significativa de la arquitectura religiosa.
<b>Elementos a conservar:</b> La totalidad de los elementos originales tanto formales como estructurales.
<b>Actuaciones permitidas:</b> Restauración, conservación y consolidación.
<b>Medidas de protección conservación y recuperación:</b> Recuperación de los elementos originales.

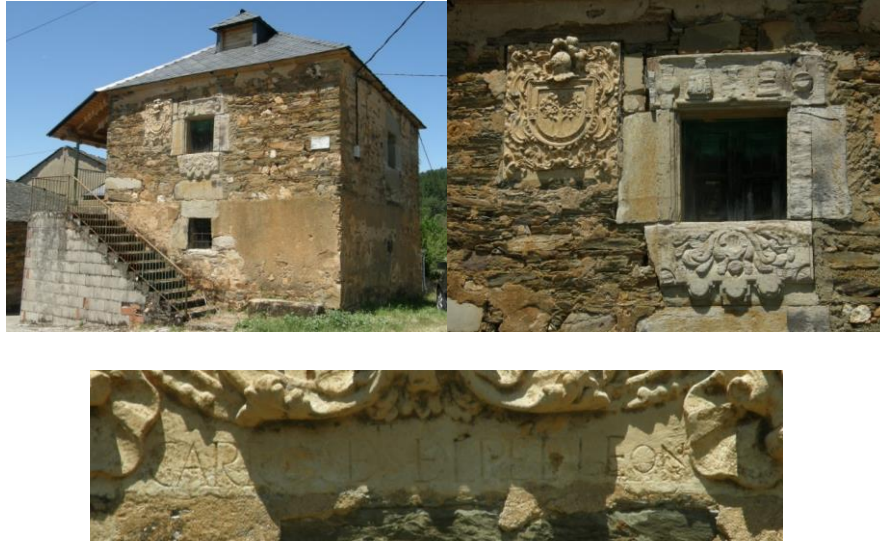
**DENOMINACIÓN Y SITUACIÓN:** Casa tradicional blasonada. El Teso Nº 48  
**GRADO DE PROTECCIÓN:** Protección Integral. Blasón y elementos pétreos labrados son un Bien de Interés Cultural  
**NÚCLEO:** OCERO  
Referencia catastral: 4405403PH9340N0001BO

**Descripción:** Construcción tipo casa solariega tradicional, de dos plantas situada en calle del Teso. Está realizada mediante muros de carga de mampostería ordinaria rematada con alero de piedra de sillería y con recercados de sillería en los huecos, en uno de ellos los sillares tienen labra escultórica. Tiene un blasón sin identificar en la fachada principal sin identificar pero con inscripción. La cubierta de pizarra a cuatro aguas, con ventana tipo buhardilla. Tanto el blasón como los elementos pétreos labrados son bienes de interés cultural

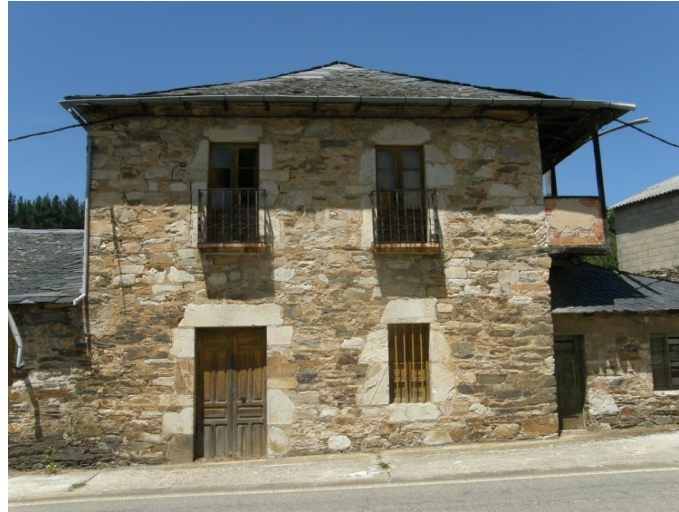
**Descripción:** Casa tradicional de arquitectura popular, de dos plantas. Tiene los muros de mampostería ordinaria, pero los recercados (jamba, dinteles y alfeizar) son de sillería de influencia gallega. La cubierta es de pizarra rústica a cuatro aguas y tiene también corredor de madera, (en mal estado) atípicamente orientado hacia el norte.

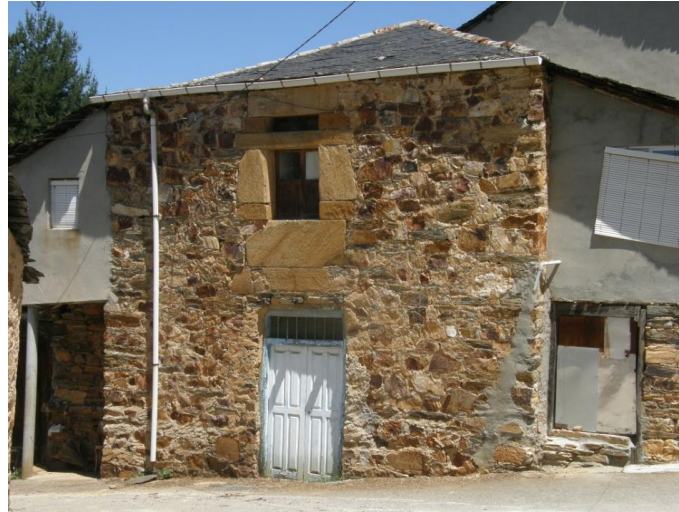
**DENOMINACIÓN Y SITUACIÓN:** Casa tradicional. El Valle s/n  
**GRADO DE PROTECCIÓN:** Protección Ambiental  
**NÚCLEO:** OCERO  
Referencia catastral: 002542500PH93A0001UL

**Descripción:** Casa tradicional de dos plantas sita en el Barrio del Valle. Está realizada con muros de mampostería, cubierta de pizarra y pisos de madera. Tiene un buen recercado de ventana realizado en sillería, uno de los sillares la divide en su parte superior formando un tragaluz.

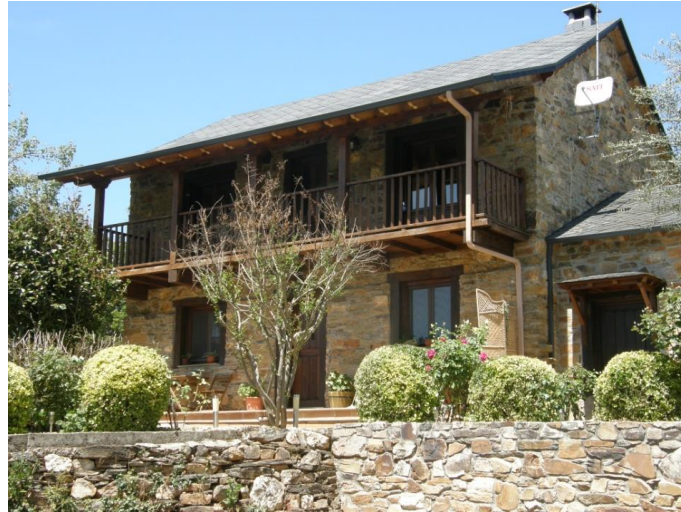
**DENOMINACIÓN Y SITUACIÓN:** Casa tradicional. El Valle s/n  
**GRADO DE PROTECCIÓN:** Ambiental  
**NÚCLEO:** OCERO  
Referencia catastral: 24146A006003650000ZL

**Descripción:** Casa tradicional sita en calle Barrio del Valle. Es de dos plantas, tiene muros de carga de mampostería ordinaria, cubierta a dos aguas de pizarra y corredor de madera. Está recientemente restaurada.

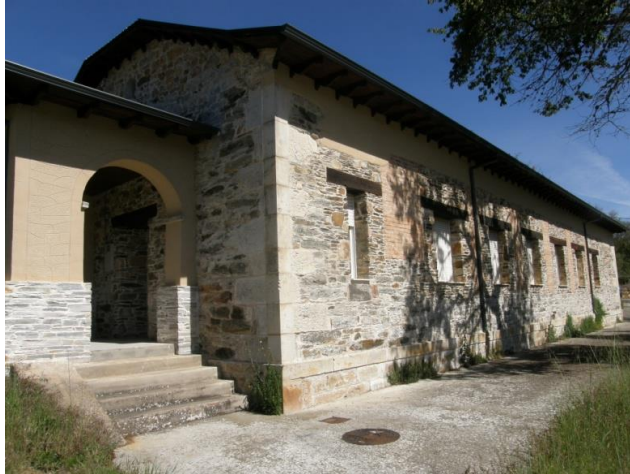
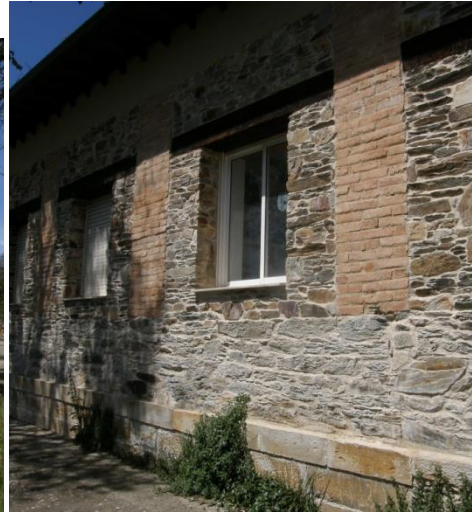
**DENOMINACIÓN Y SITUACIÓN:** Edificio antigua escuela  
**GRADO DE PROTECCIÓN:** Ambiental  
**NÚCLEO:** OCERO  
Referencia catastral: DIOC01900PH93A0001PL

**Descripción:** Edificio antigua escuela, es de planta baja, tiene singulares muros de carga perimetrales realizados con zócalo y esquinas de sillería (de piedra arenisca) y alzados de mampostería combinada con pequeños paños de ladrillo tosco, dotada con muchas ventanas que proporcionan buena iluminación natural. La cubierta es de pizarra colocada sobre entramado de madera. Tiene en los dos extremos (norte y sur) sendos porches que servían de cobijo a las dos entradas del edificio (una para cada sexo). Ha sido rehabilitado recientemente para el uso cultural como casa del pueblo.

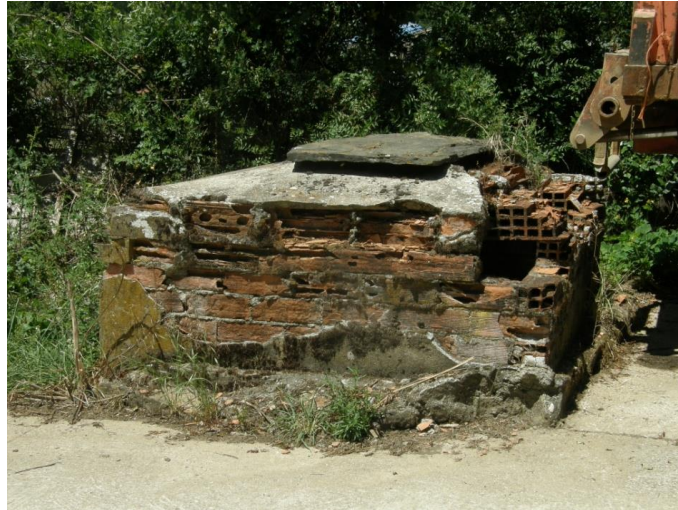
<b>NORMAS URBANÍSTICAS MUNICIPALES DE SANCEDO CATÁLOGO DE ELEMENTOS PROTEGIDOS</b>	<b>FICHA EP-O-7</b>
<b>DENOMINACIÓN Y SITUACIÓN:</b> Fuente 1. Barrio del Valle. <b>GRADO DE PROTECCIÓN:</b> Ambiental <b>NÚCLEO:</b> OCERO Referencia catastral: No tiene, está situado en la vía pública

<b>CARACTERÍSTICAS</b>
<b>Descripción:</b> Obra de fábrica de ladrillo y cemento, realizada hace unos 40 años.
<b>Época:</b> Sin determinar.
<b>Propiedad:</b> Pública.
<b>Uso original:</b> Abastecimiento de agua.
<b>Clasificación NNUU:</b> Suelo Urbano Consolidado, situado en vía pública, con Protección Cultural.
<b>Estado de conservación:</b> mal estado
<b>Observaciones:</b>
<b>NORMATIVA</b>
<b>Grado de protección:</b> Protección ambiental.
<b>Justificación de la protección:</b> Uso público y cultural de la zona.
<b>Elementos a conservar:</b> Se protegerá el suministro de agua y el uso. No se protege la obra de fábrica.
<b>Actuaciones permitidas:</b> Todo tipo de obras manteniendo el uso y las condiciones ambientales.
<b>Medidas de protección:</b> Protección del uso y suministro de agua, no se protege la obra de fábrica. Es necesario reparar o reconstruir la obra de fábrica para evitar riesgos, y cuidado del entorno.
